Wohnmedizinische Aspekte im Bausachverständigen-Gutachten (Teil 2)

Vortrag und Skript zum Wohnmedizinischen Symposium 2014

Fallbeispiel 1: Schimmelpilzgutachten

Fallbeispiel 2: Brandschaden im Dachgeschoss eines Ärztehauses

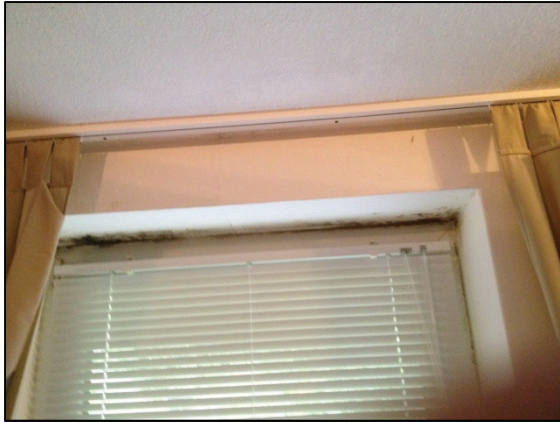
Abb. 1: Schimmel am Fenstersturz – Kippstellung Fenster

Die Wohnung ist aktuell bewohnt! Ab 0,5m² Schimmelpilzbefall ist lt. Schimmelpilzleitfaden des Bundesumweltamtes der Schimmelpilz durch ein Fachunternehmen zu entfernen. Ohne entsprechende Hilfsmittel und Fachkenntnis kann ein Laie einen Befall in der Größenordnung nicht mehr fachgerecht sanieren. Der Sachverständige rät bei diesem Befund noch beim 1.Ortstermin dringend zu einer sofortigen fachgerechten Beseitigung des Schimmelpilzes und dessen Spuren.

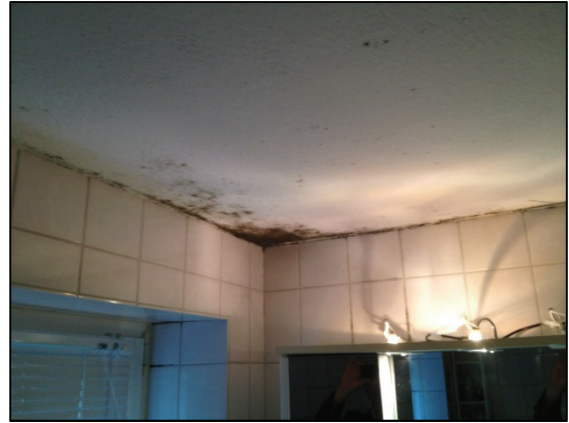
Abb. 5: Schimmel an der Badezimmerdecke in den Ecken

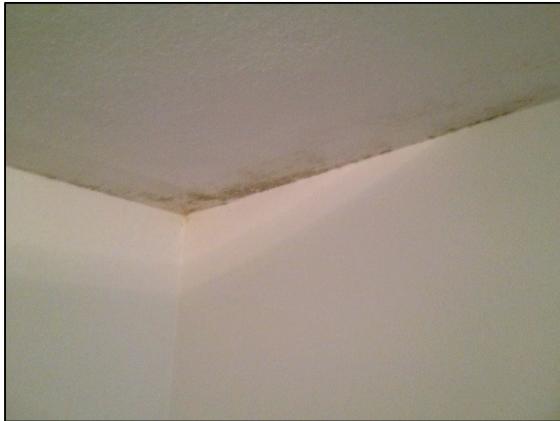
Abb. 2: Schimmelflecken an geometrischer Wärmebrücke

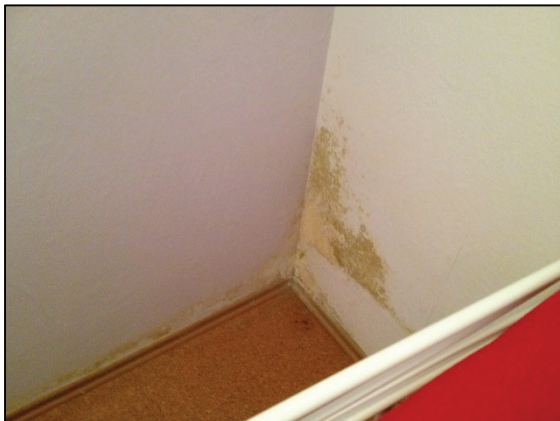
Abb. 3: Schimmelspuren in den Ecken

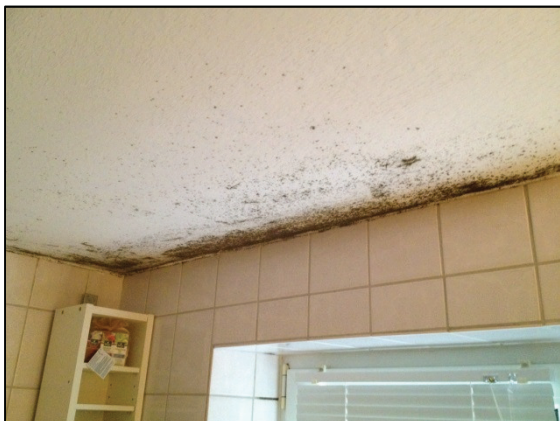
Abb. 4: Schimmelpilzbefall unter der Decke oberhalb der Fenster im Bad

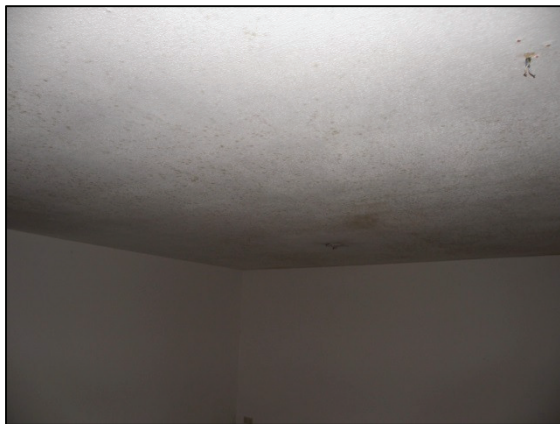
Einige Wochen später findet ein 2. Ortstermin statt. Die vorgeschlagenen Maßnahmen des Sachverständigen, den Schimmelpilz fachgerecht entfernen zu lassen, wurden nicht umgesetzt. Der Befall war noch intensiver als beim 1. Ortstermin.

Abb. 7: Zweite Ortsbesichtigung – Schimmelflecken an der gesamten Decke

Zusammenfassend beantwortet der Sachverständige die Beweisfragen nach eingehender Prüfung und Auswertung der Feststellungen damit, dass falsch geheizt und gelüftet wurde.

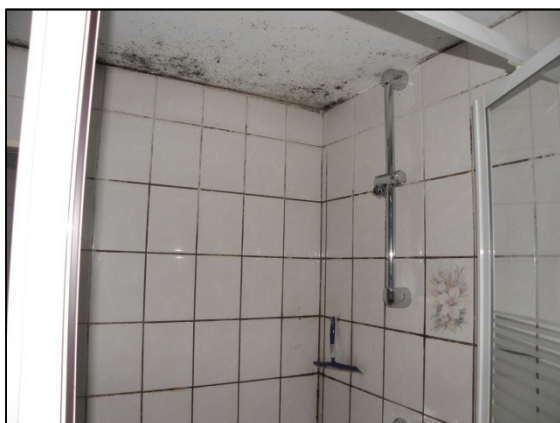
Abb. 8: Schimmelflecken oberhalb der Dusche

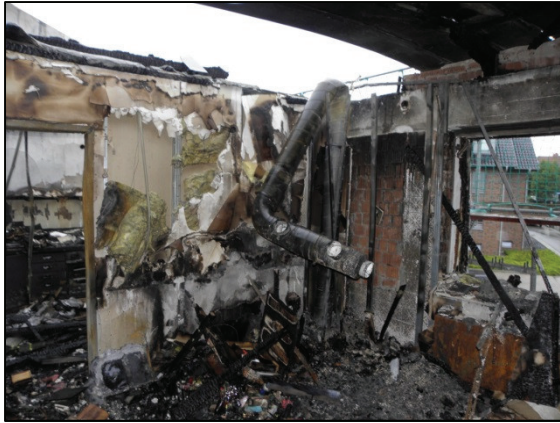
Abb. 10: ausgebrannte Praxisfläche

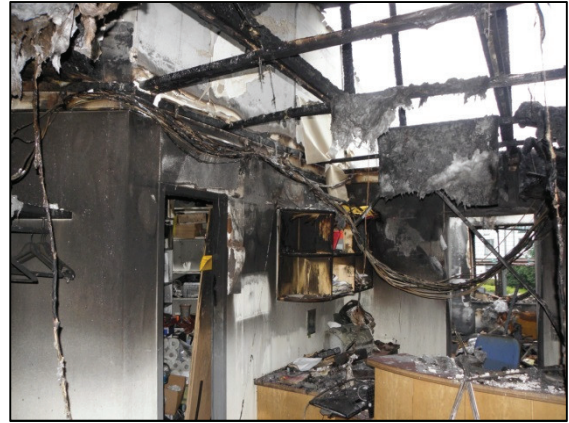
Abb. 13: ausgebrannte Praxisfläche

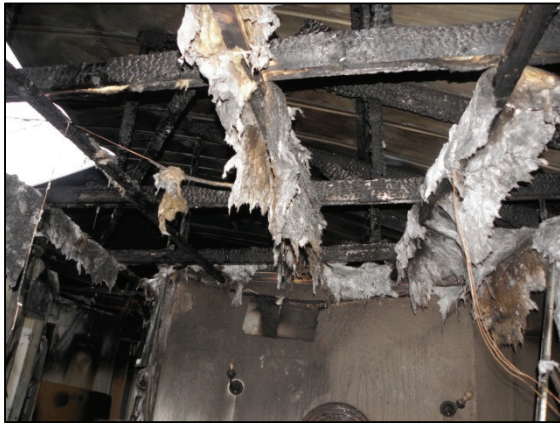
Abb. 11: abgebrannter Dachstuhl

Erstaunlich war, dass die Dachstuhlkonstruktion durch den Brand derart beschädigt wurde, dass sie statisch nicht mehr tragfähig war. Das mit Blechscharn belegte Dach hat in seiner Oberfläche jedoch dem Feuer standgehalten, weil die Blechteile kraftschlüssig miteinander verbunden waren.

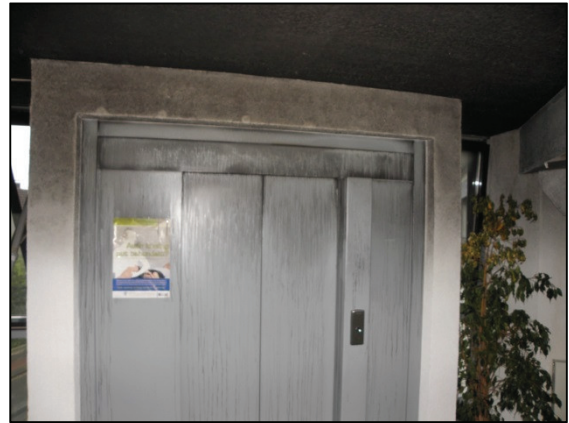
Abb. 14: verrußte Aufzugstüren

Bei Bränden ist insbesondere darauf zu achten, dass schnellstmöglich alle Metalloberflächen im betroffenen Bereich gesäubert und konserviert werden, da sich beim Verbrennungsvorgang von PVC-Materialien Salzsäure bildet, die diese Metalloberflächen angreift. Hier sind auch Sonderfachleute - z.B. Chemiker - einzusetzen, die hierzu ein separates Ergänzungsgutachten anfertigen.

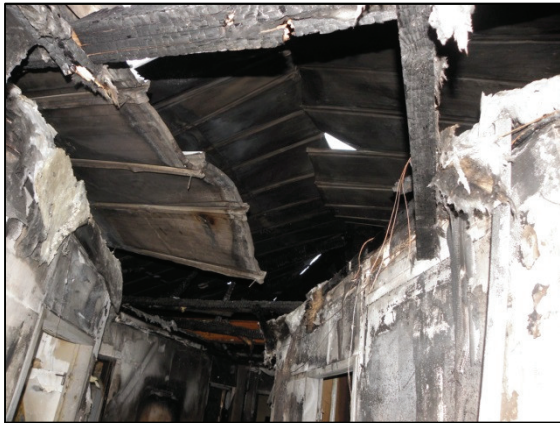
Abb. 12: „selbsttragende“ Dachbleche

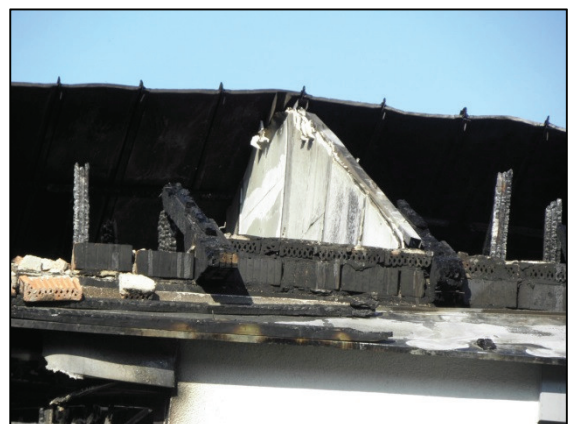
Abb. 15: F30-Trennwand hält über 90 Minuten dem Feuer stand

Auch wenn der bauliche Brandschutz vorschriftsmäßig erfüllt ist, können angrenzende Bereiche zerstört werden. Oberstes Schutzziel ist, dass keine Person zu Schaden kommt und genügend Zeit zum geordneten Verlassen des Gebäudes bleibt.

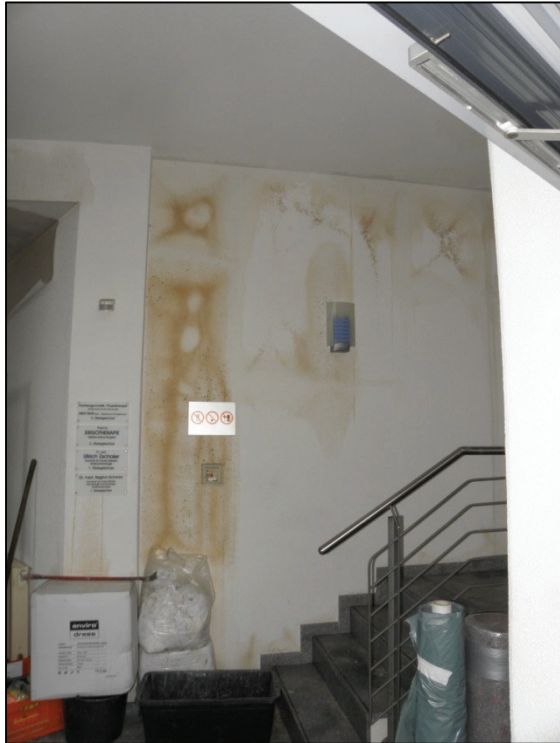
Abb. 16: Wasserschaden im Erdgeschoss als Folge der Löscharbeiten

Ein Brand im Obergeschoss und entsprechende Löscharbeiten haben wegen der natürlichen Schwerkraft Wasserschäden in den darunterliegenden Etagen zur Folge. Hier besteht ebenfalls unverzüglich Handlungsbedarf: Wasserschäden beeinträchtigen nicht nur Optik, den Wärmeschutz und ggf. Tragfähigkeiten, sondern bieten auch innerhalb kürzester Zeit mit

entsprechenden Randbedingungen einen guten Nährboden für Schädlinge und Schimmelpilzbefall! Wasserempfindliche Materialien sind sofort zu entfernen, Estrichbodenbeläge sind zu überprüfen, entweder zu entfernen oder intensiv zu trocknen usw.

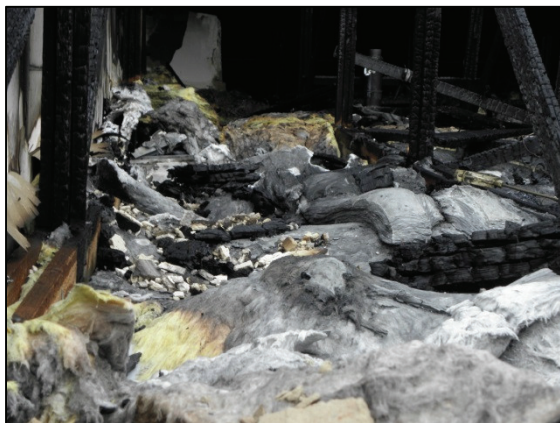
Abb. 17: Mineralwollaufflage verhindert Feuerüberschlag auf Nachbarpraxis

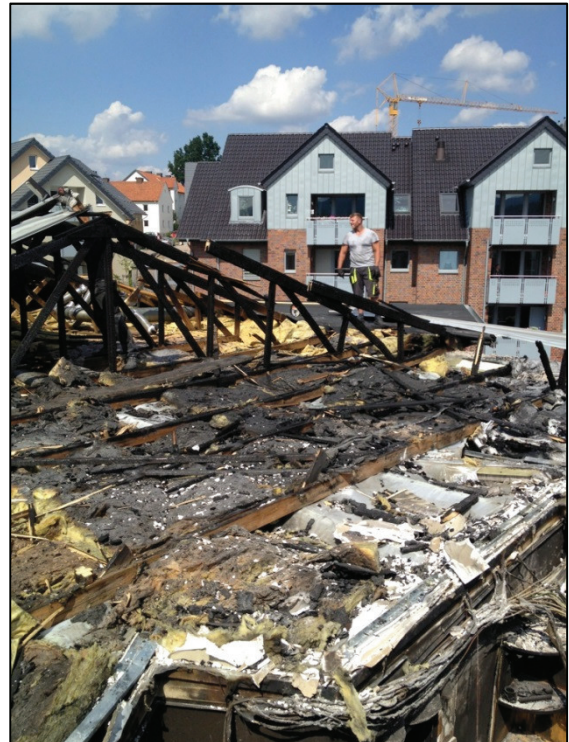
Abb. 18: Aufräums- und Demontagearbeiten

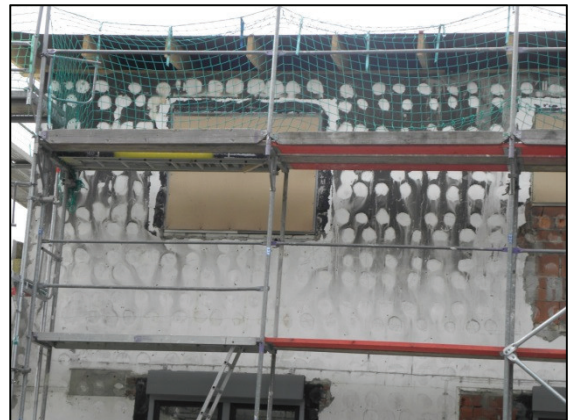
Abb. 19: Fassade nach Entfernung des Wärmedämmverbundsystems

Wärmedämmverbundsysteme (EPS / XPS) sind zwar wirtschaftliche Dämmsysteme, aber ggf. bei entsprechender Brandbelastung schnell zerstört. Hier sieht man, wie aggressiv der brandbegleitende Rauch sogar seine Spuren hinter dem verklebten Styropor hinterlässt. Rauch und Ruß zerstören angrenzende Bauteile und sind oft nicht mehr zu entfernen. Von den gesundheitlichen Belastungen durch verbrennende Verbindungen ganz zu schweigen...
