Asbest in Klebern, Putzen und Spachtelmassen

Alexander Berg

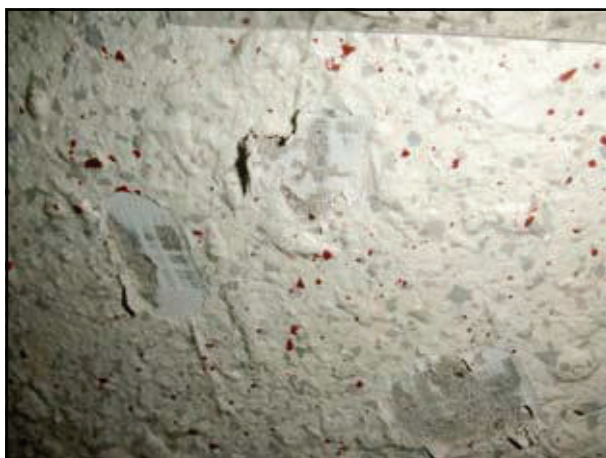
Abb. 3: Flächige Spachtel oder Putz, teilweise unter Spritzbewurf

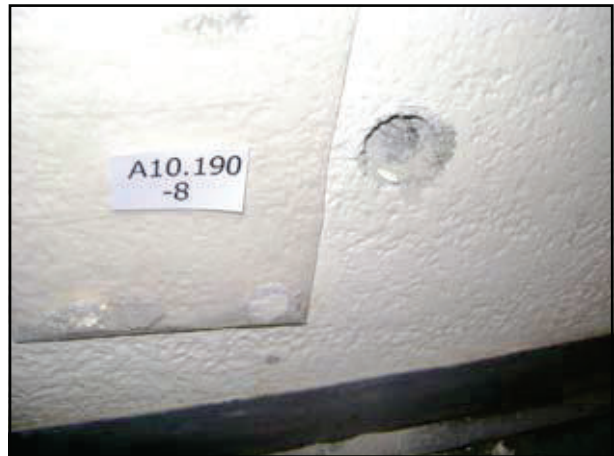
Abb. 4: Flächige Putze unter Feinputz

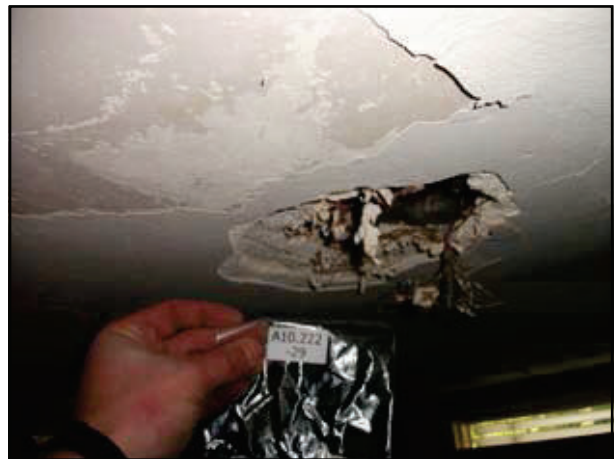
Abb.5: Flächige Spachtelungen auf Stroh- und Rabbitz- Putzen

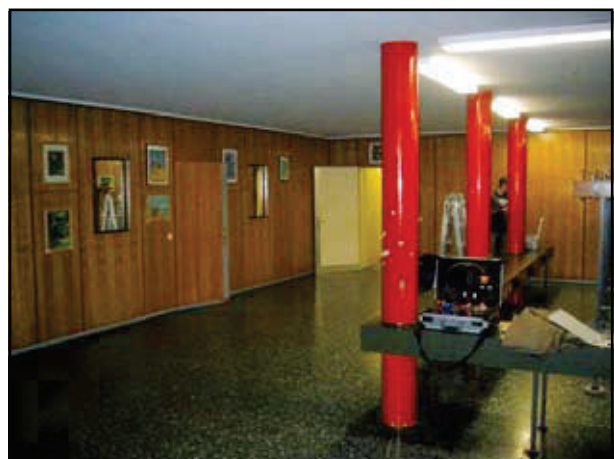
Abb. 6: Flächige Spachtelungen auf Stützen

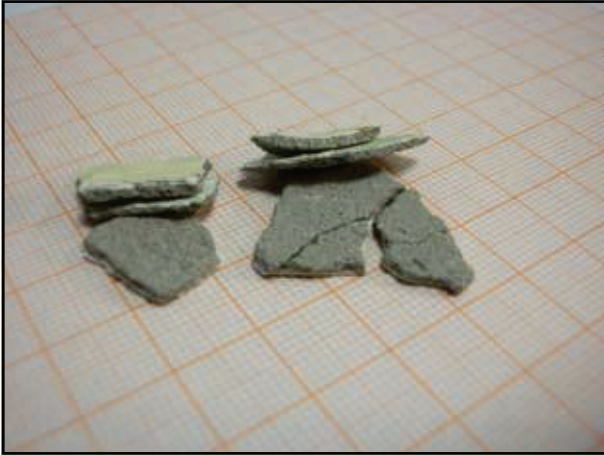
Abb. 7: Putz, Insbesondere, aber nicht ausschließlich, in Verkehrsflächen wie Eingängen, Foyers und Treppenhäusern

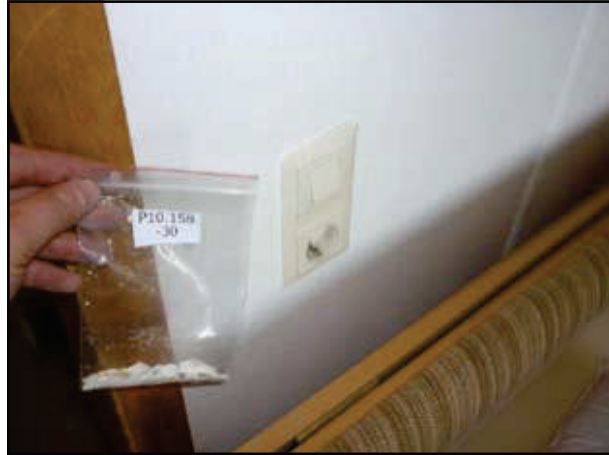
Abb. 10: Fugenfüller und Spachtelungen auf Gipskartonwänden

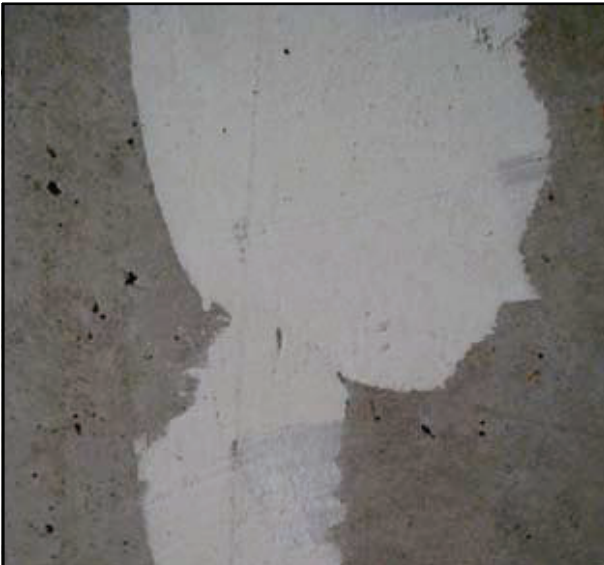
Abb. 8: Fugenfüller und Spachtelungen von Fugen, Stößen und Fehlstellen im Betonbau

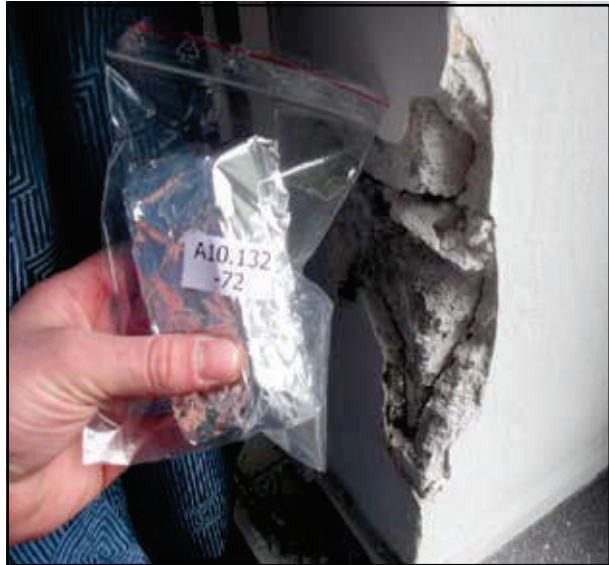
Abb. 11: Ausbesserungen und Reparaturspachtel bei Fassaden Türen- und Fensteraustausch

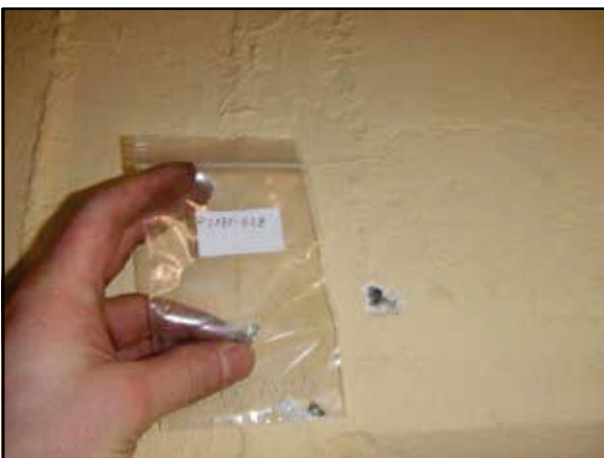
Abb. 9: Fugenfüller und Spachtelungen auf Beton schlechter Qualität

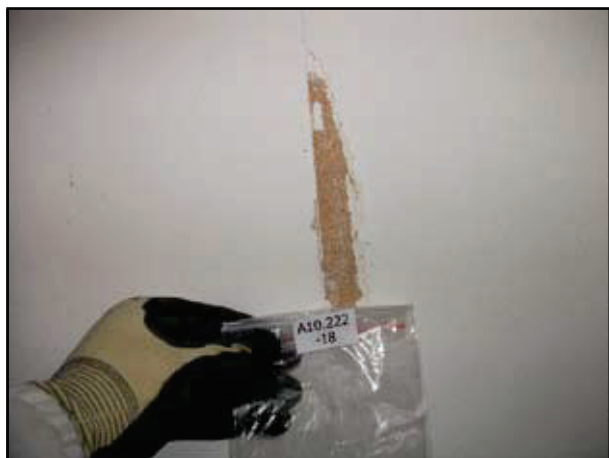
Abb. 12: Fugenfüller und Spachtelungen auf Spanplattenwänden

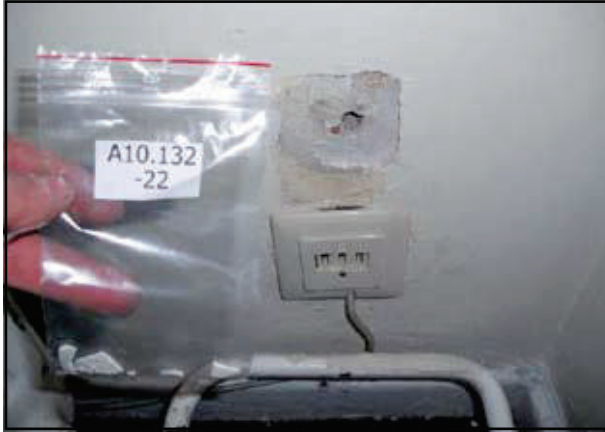
Abb. 13: Füller von Schlitzfen, Ausbesserungen und Reparaturspachtel bei Erneuerungen elektrischer Installationen

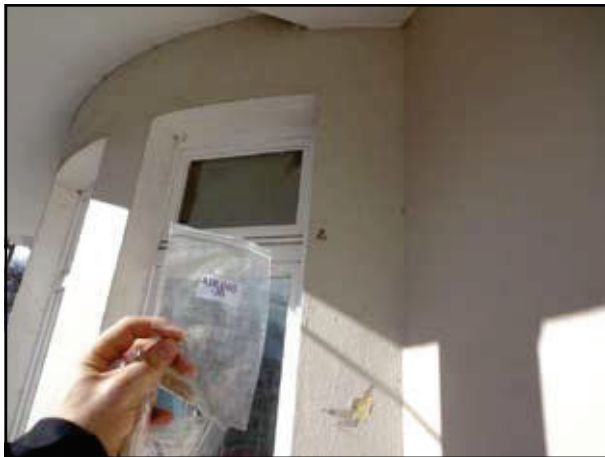
Abb. 14: Fassadenfarben

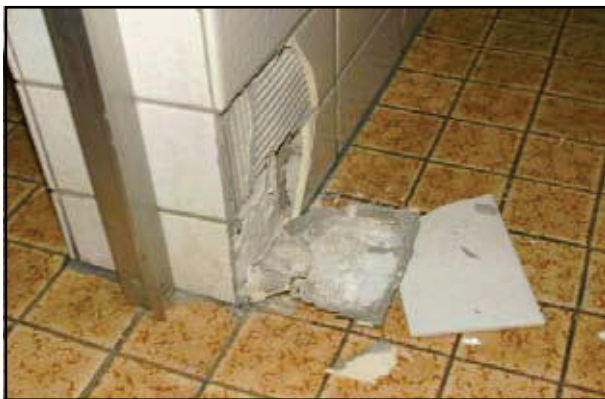
Abb. 15: ... und sehr weit verbreitet, asbesthaltige Fliesenkleber

Bei Abschlagen von Fliesen werden üblicherweise 100.000 F/m³ überschritten, beim anschließenden für den Neubelag notwendigen Abschleifen des alten Klebers liegen die Messwerte in der gleichen Höhe wie bei den Schleifarbeiten an Putzen und Spachtelmassen.

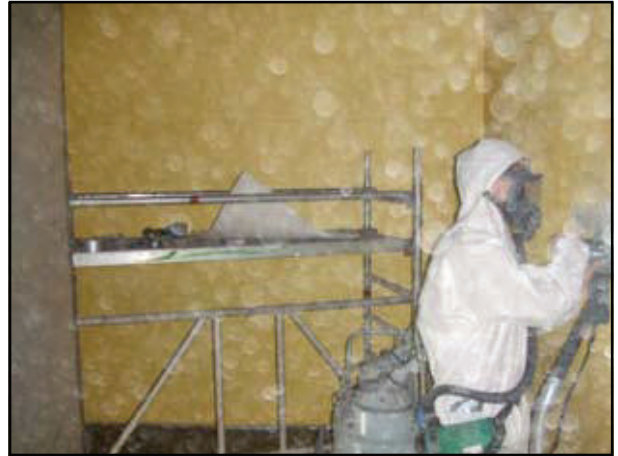
Eine personenbezogene Messung, mit direkter Absaugung am Schleifgerät, hat bisher mehrfach gezeigt, dass dabei Faserkonzentrationen von üblicherweise über 100.000 F/m³ bis zu mehr als 1.000.000 F/m³ gemessen werden.

Abb. 16: Mitarbeiter mit Vollschutz beim abschleifen von asbesthaltigen Materialien

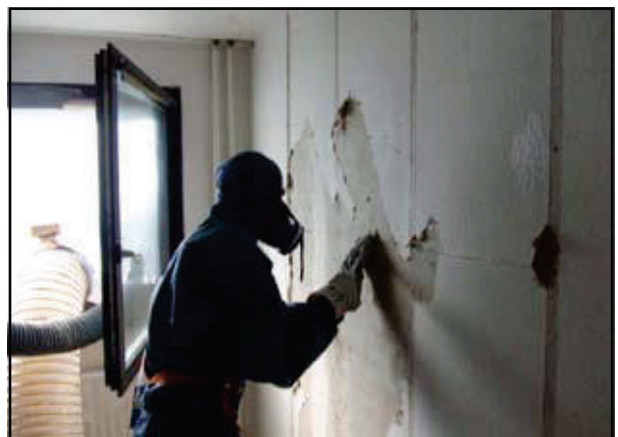
Auch beim Entfernen von Tapeten wurden nach vollständigem Nässen von gespachteltem Tapezierbeton immer Asbestfasern und dies im Bereich bis zu 40.000 F/m³ gemessen. Arbeiter des Gewerkes Malerarbeiten sind daher bei solchen Arbeiten erheblich gefährdet.

Abb. 17: Mitarbeiter mit Vollschutz beim Abkratzen von Asbesthaltigen Tapeten

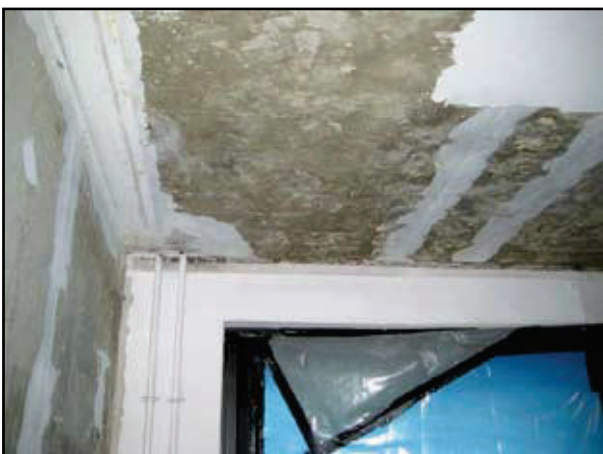
Abb. 18: Betondeckenkonstruktion mit verschiedenen Spachtelmaterialien

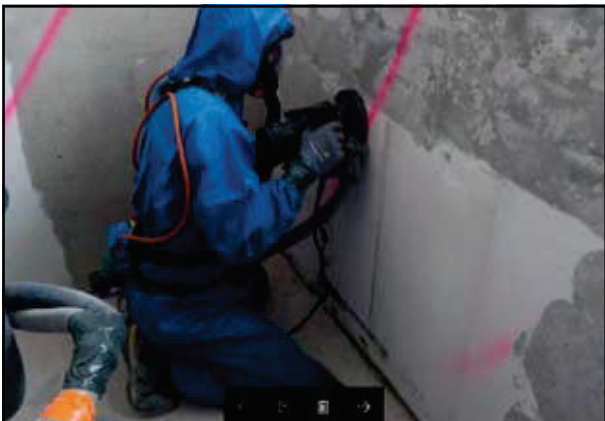
Nach Gefahrstoff-Verordnung muss auch für Gehalte unter 0,1 % eine Gefährdungsbeurteilung erstellt werden. Dies geht nur über die Ermittlung der Faserkonzentration bei solchen Arbeiten. Probeweise Arbeiten beim Schleifen der Wände an Flächen, bei denen die höchsten Gehalte gefunden wurden. Selbst bei Arbeitsverfahren mit sehr großer Absaugleistung werden noch Asbestfasern in der Luft gefunden. Die Arbeiten bleiben Umgang mit Asbest!

Abb. 27: Mitarbeiter mit Vollschutz beim abschleifen von Asbesthaltigen Materialien

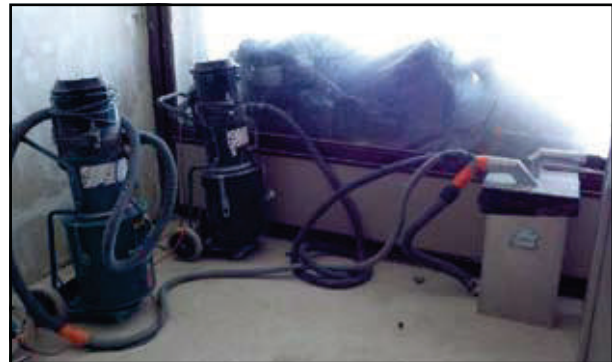
Abb. 28: Absauggeräte, die zur Reinigung der Luft bei Asbestarbeiten unverzichtbar sind
