Asbesthaltige Putze, Spachtelmassen und Fliesenkleber in Wohngebäuden

Redaktion Wohnmedizin

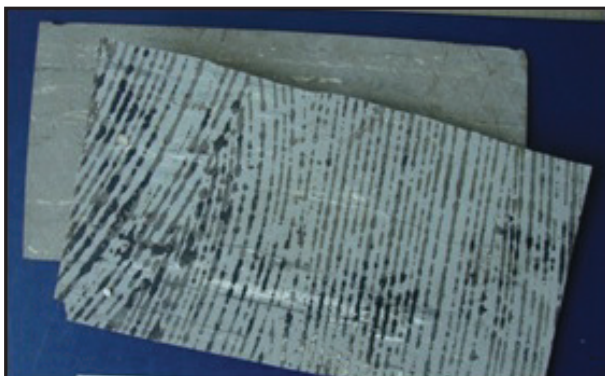
Abb. 2: Biorid auf Estrich

Im Gegensatz zu asbesthaltigen Bitumenkleberflächen, die nach dem Aufnehmen von Oberbodenbelägen anhand der schwarzen Farbe leicht als solche erkennbar sind und aufgrund vorliegender Erkenntnisse damit klar als Verdachtsfläche angesehen werden können, sind Asbestspachtelflächen an Wänden und Decken oftmals nicht zu erkennen.

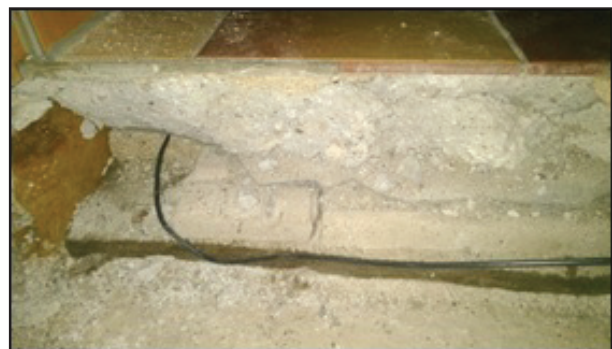
Abb. 3: Gehobene Fliese mit Kleber

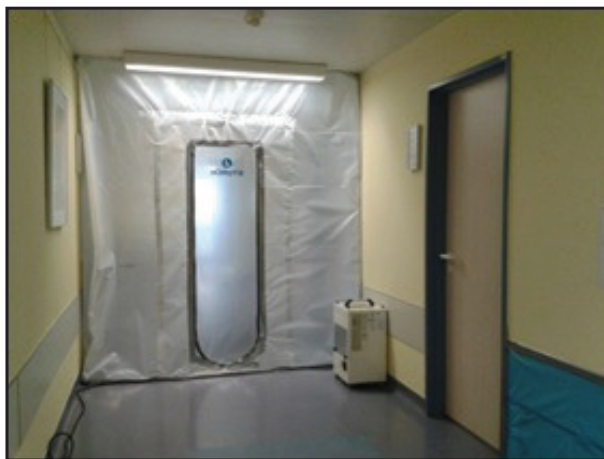
Abb. 4: Sanierungsarbeiten am Gebäude, mit Staubschutzwänden

Im Regelfall sind umfangreiche Schutzvorkehrungen (Einrichtung abgeschotteter Bereich, Zugang über Schleusen, überwachte Unterdruckhaltung etc.) für Instandhaltung und Sanierung notwendig. Soweit nur einzelne Bohrungen in die Bausubstanz erforderlich sind, kann auf das emissionsarme Bohrverfahren nach BT30 (Bohren von Bohrlöchern in Wände und Decken mit asbesthaltiger Bekleidung „Bohrverfahren mit Direktabsaugung“) gemäß DGUV Information 201-012 zurückgegriffen werden.
