Putze, Spachtelmassen, Beschichtungen Verdeckte Asbest-Verwendungen und der Umgang damit

Referent : Dr. A. Berg,
AB – Dr. A. Berg GmbH
Planungsbüro für
Schadstoffsanierung &
Brandschutz

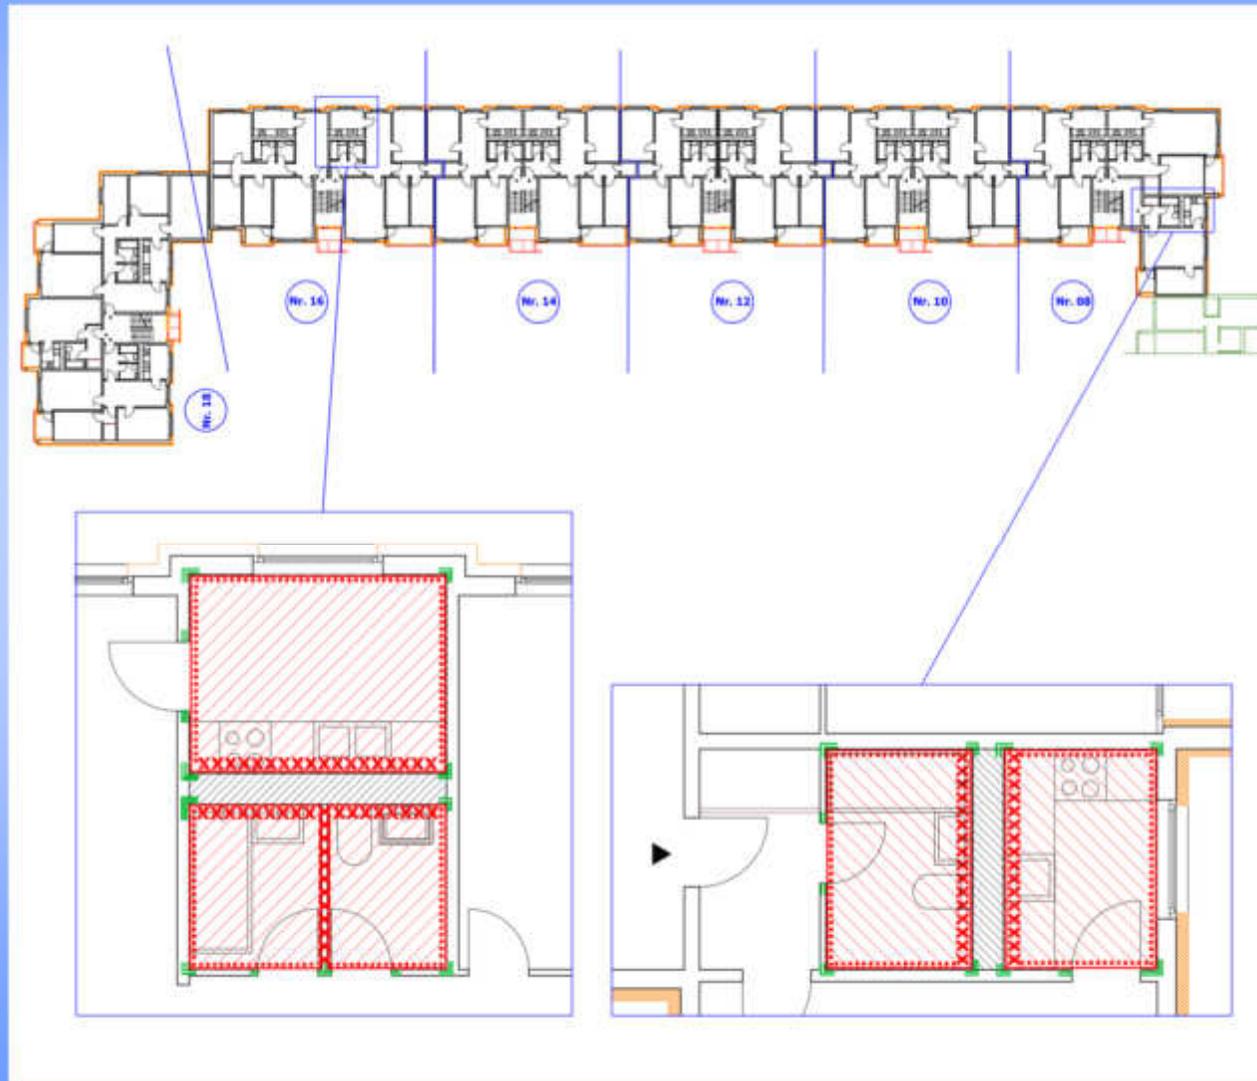
Beispiel: Spachtelung von Wänden im Tafelbau

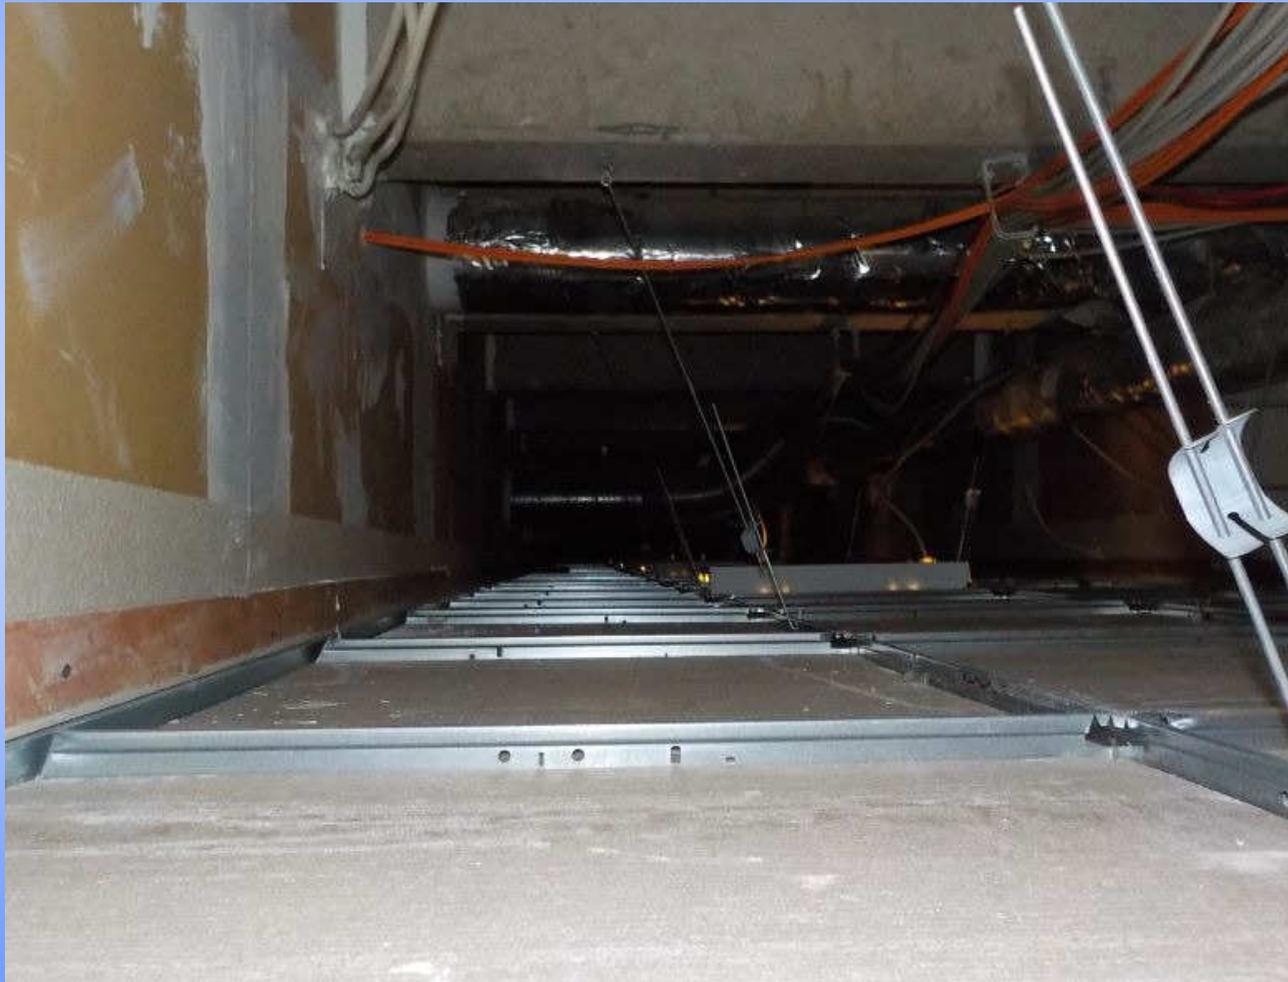
Beispiel: Spachtelung von Gipskarton bei Wänden und Zwischendecken

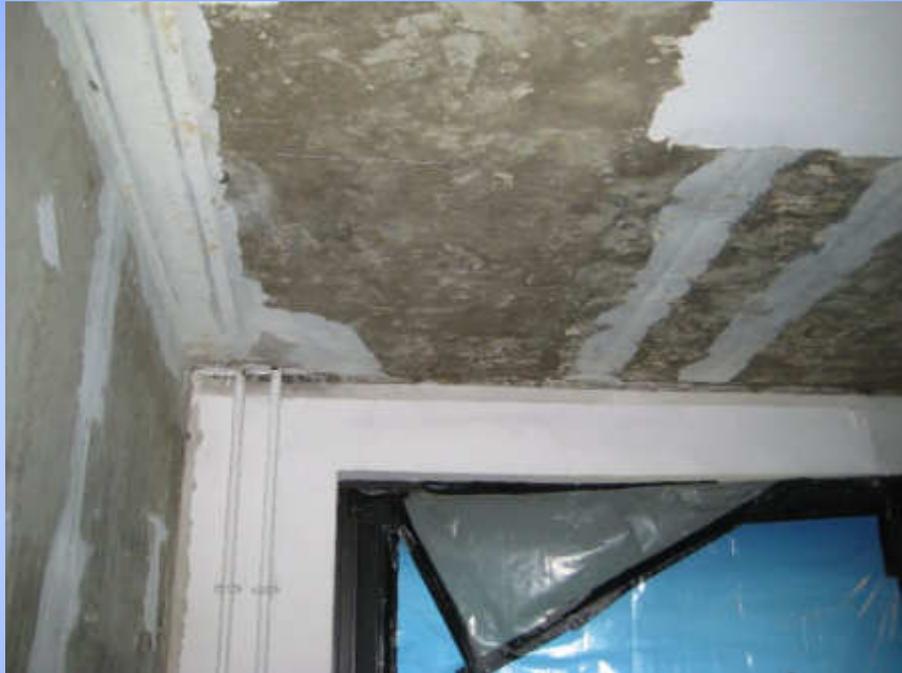
Bei der Beprobung können wir in der Regel zwischen solchen Produkten nicht unterscheiden.

Wir sehen eine bedeckte homogene Oberfläche unter der sich die unterschiedlichen Materialien in verschiedenen Schichtdicken und Kombinationen verbergen.

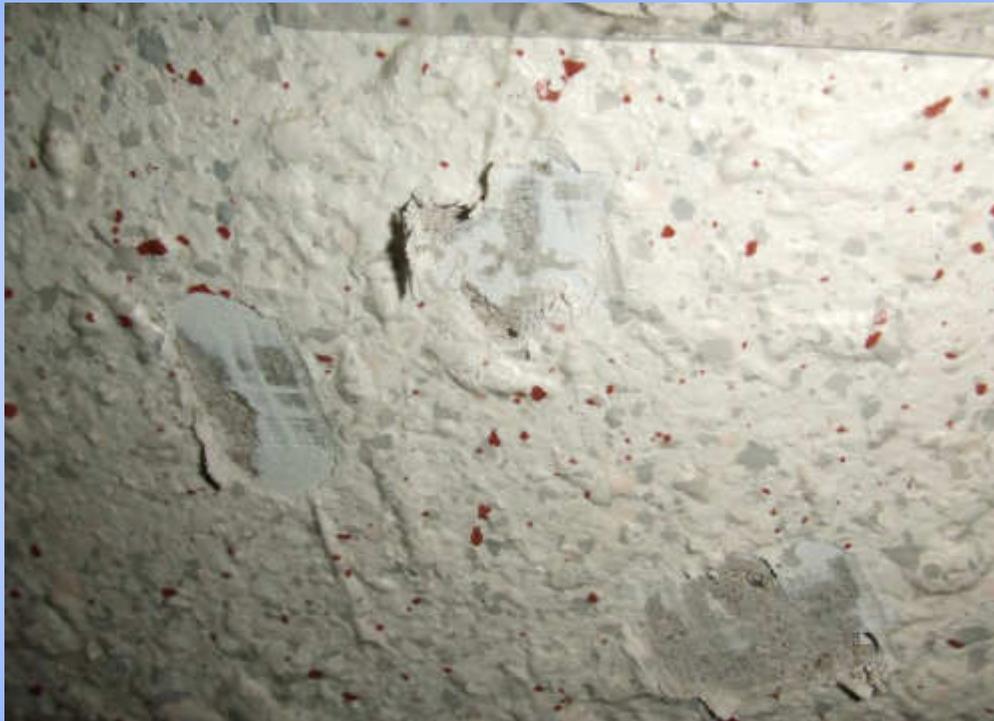
Flächige Spachtel oder Putz, teilweise unter Spritzbewurf

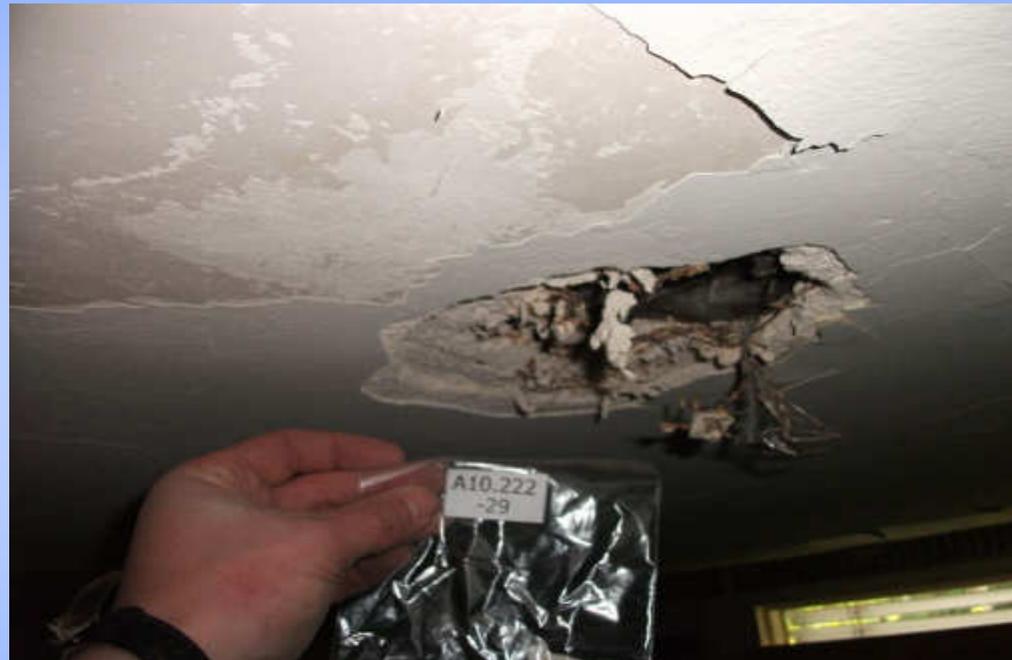
Flächige Spachtelungen auf Stroh- und Rabbitz- Putzen

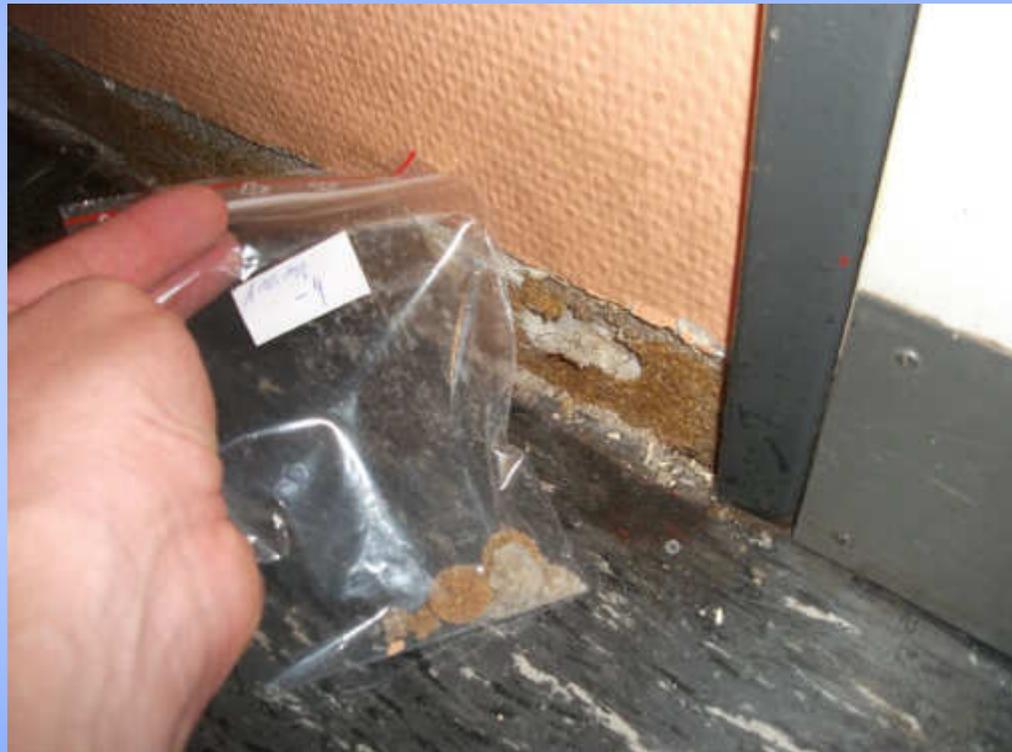
Buntsteinputz und sonstige Deko Putz Innen

Bis auf die Buntsteinputze und Dekorputze ist bei allen anderen zuvor beschriebenen Materialien die Anwendung nicht flächig und vorhersehbar.

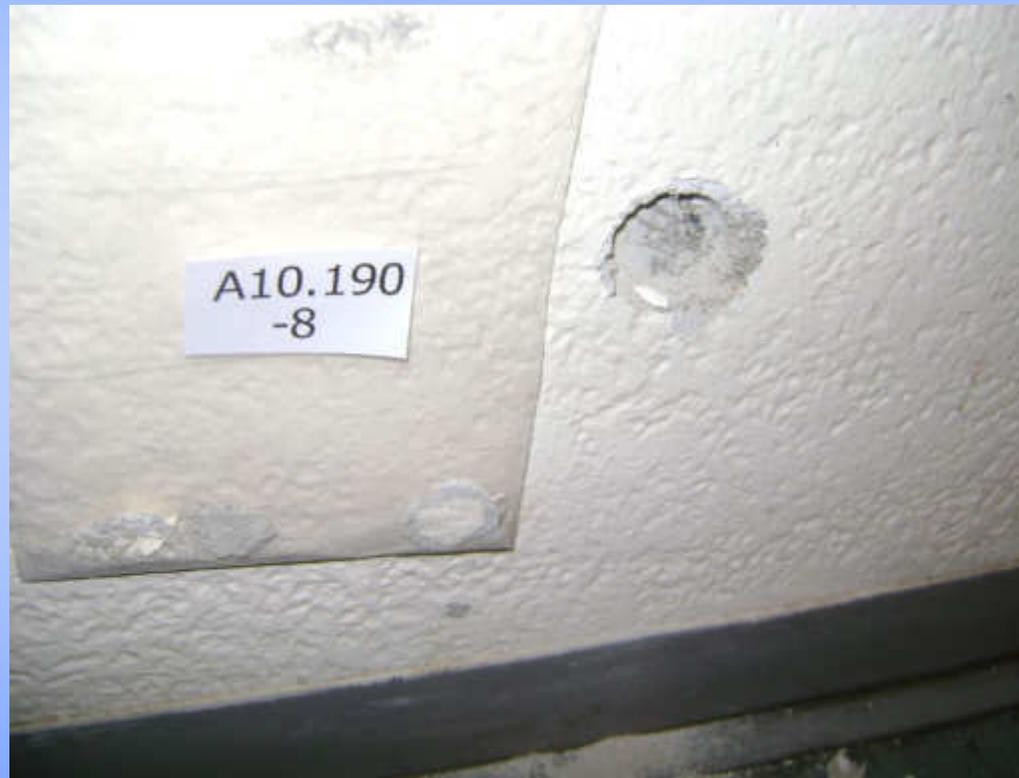
Flächige Putze unter Feinputz

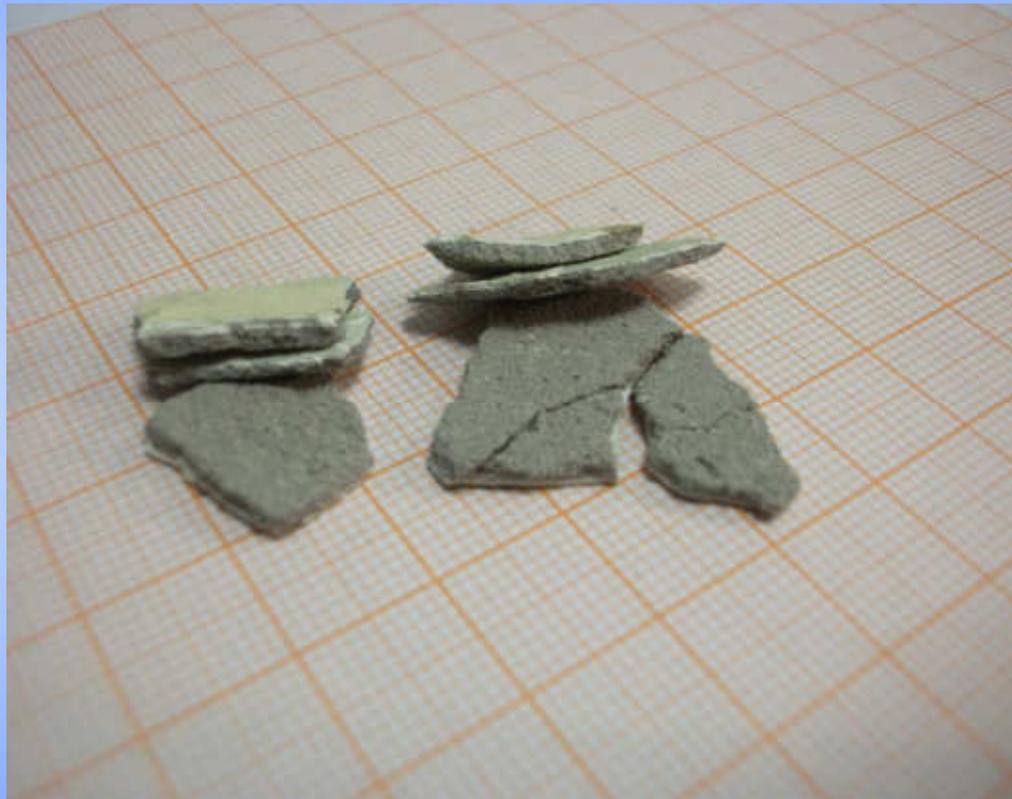
Putz

Insbesondere, aber nicht ausschließlich, in Verkehrsflächen wie Eingängen, Foyers und Treppenhäusern.

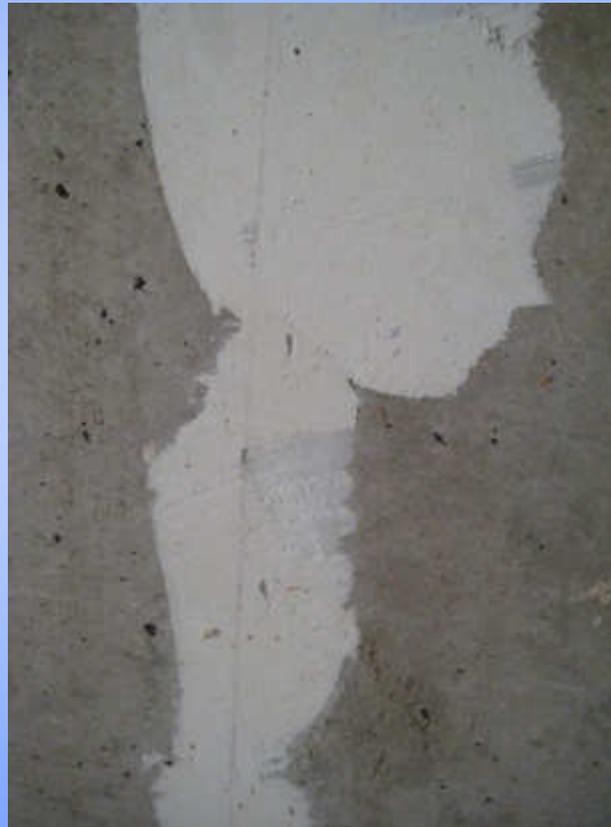
Fugenfüller und Spachtelungen von Fugen, Stößen und Fehlstellen

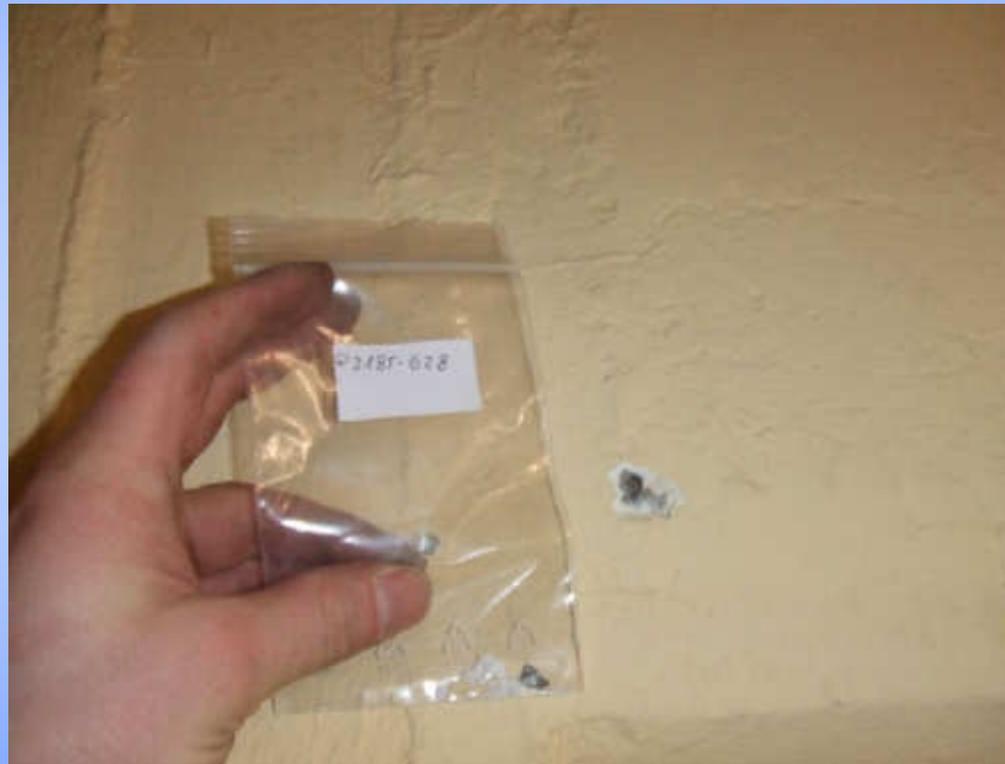
Fugenfüller und Spachtelungen auf Beton schlechter Qualität

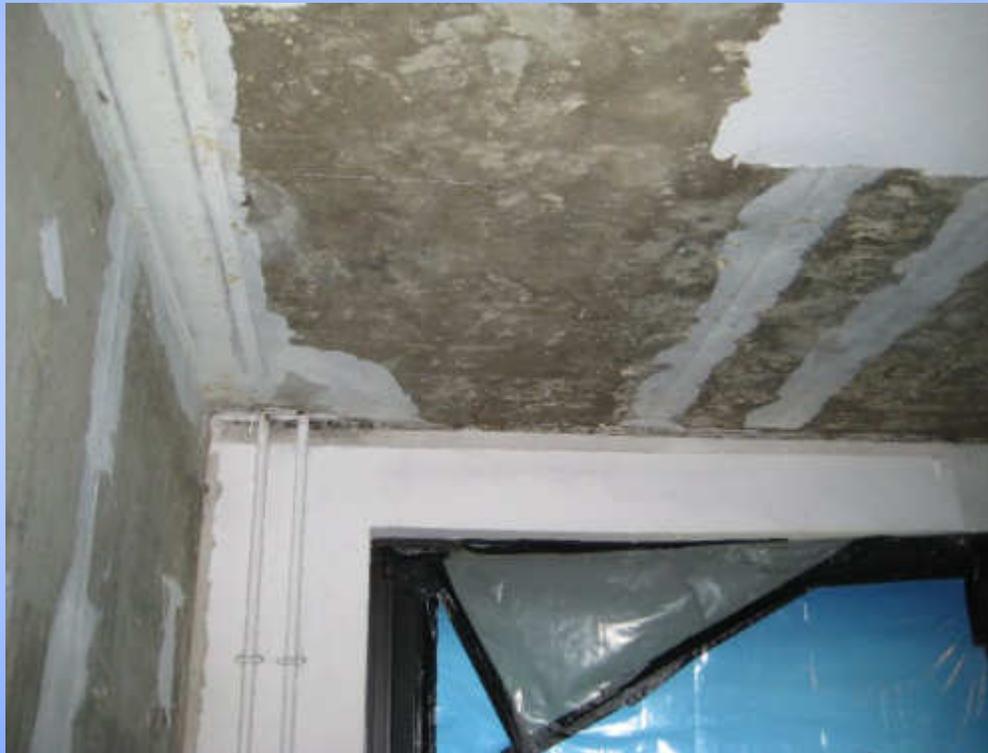
Fugenfüller und Spachtelungen in Schlitzen Tapetenbeton

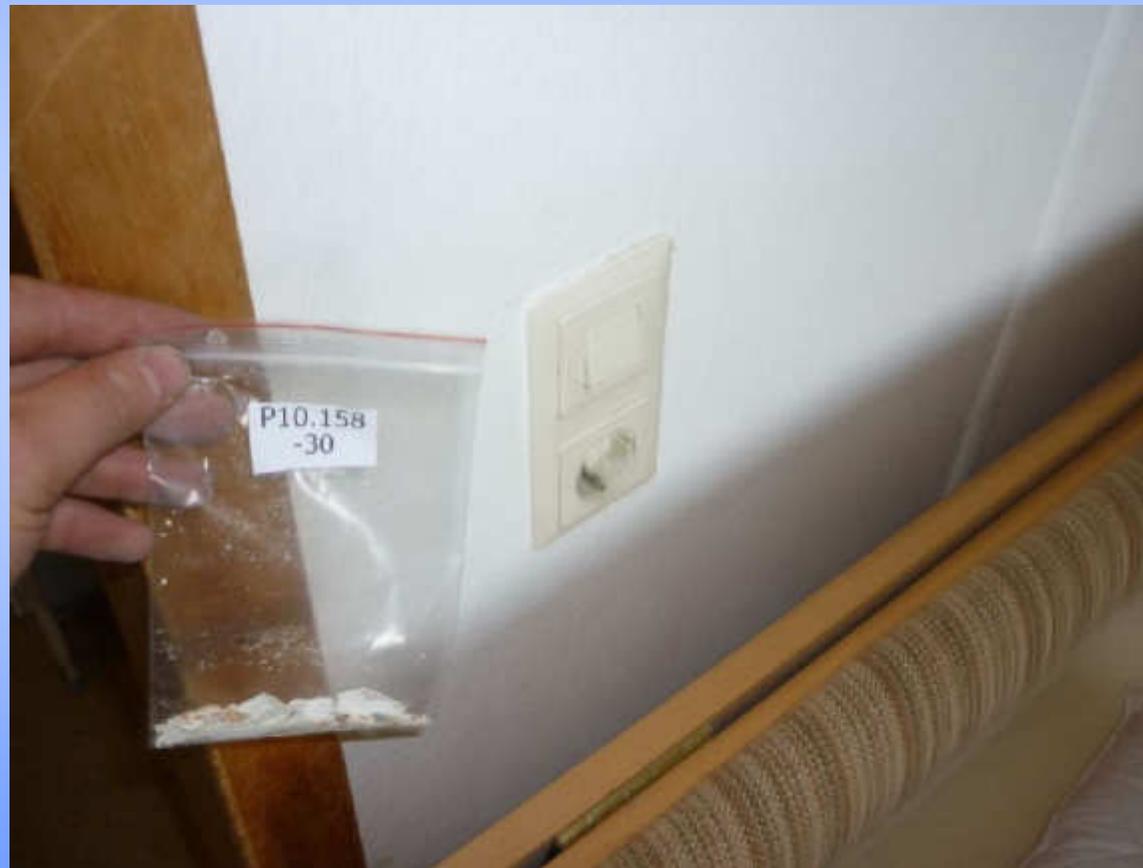
Fugenfüller und Spachtelungen auf Gipskartonwänden

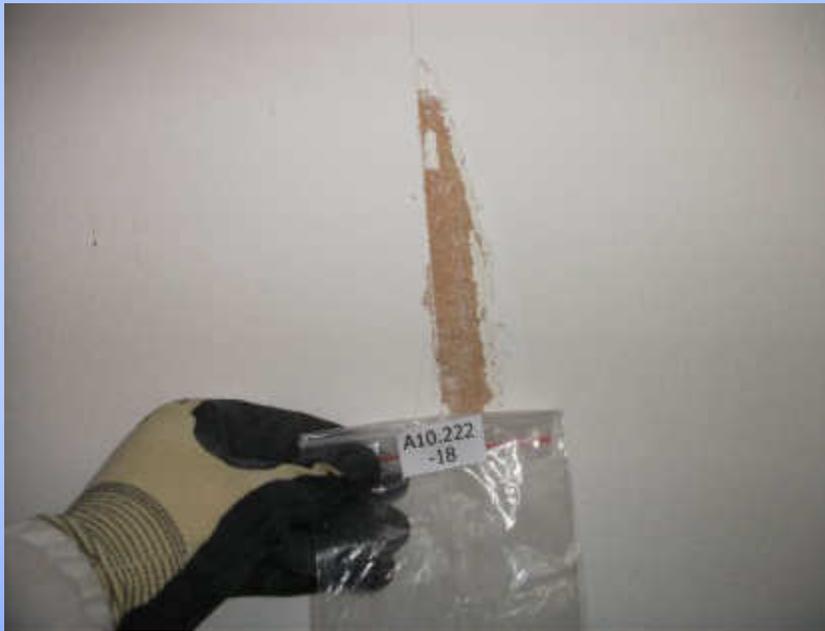
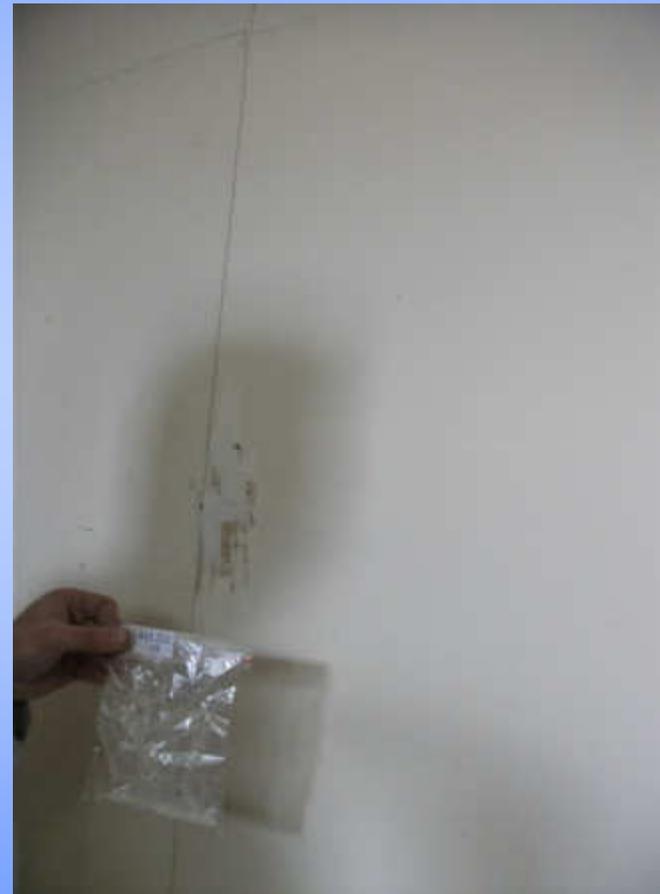
Fugenfüller und Spachtelungen auf Spanplattenwänden

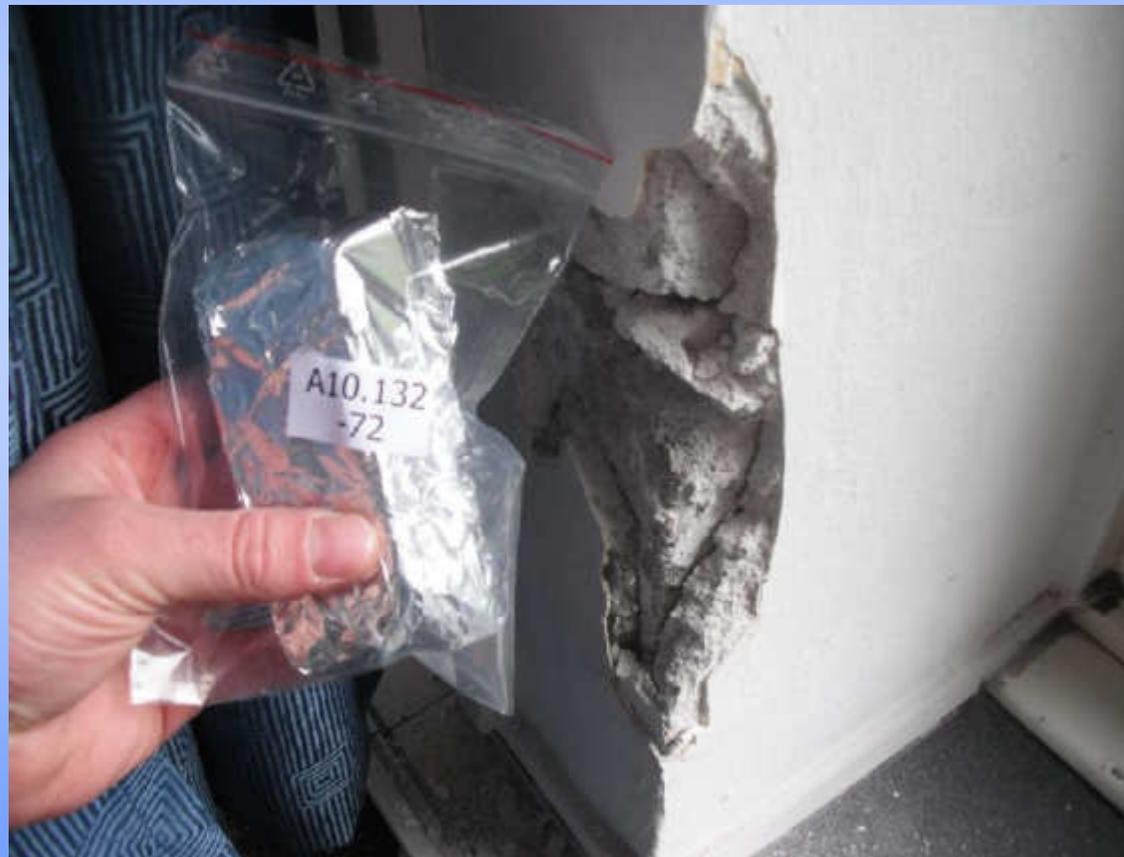
Ausbesserungen und Reparaturspachtel
bei Fassaden Türen- und Fensteraustausch

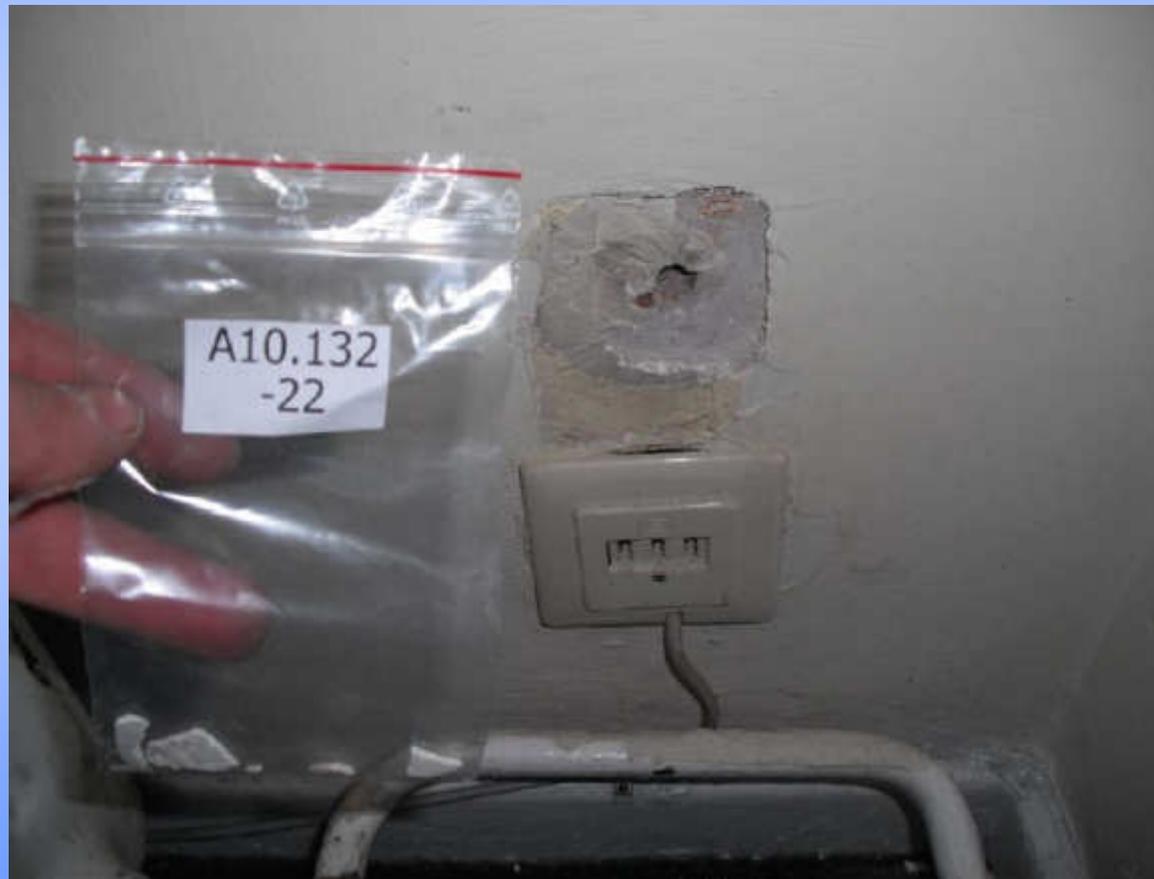
Füller von Schlitzen, Ausbesserungen und Reparaturspachtel
bei Erneuerungen elektrischer Installationen

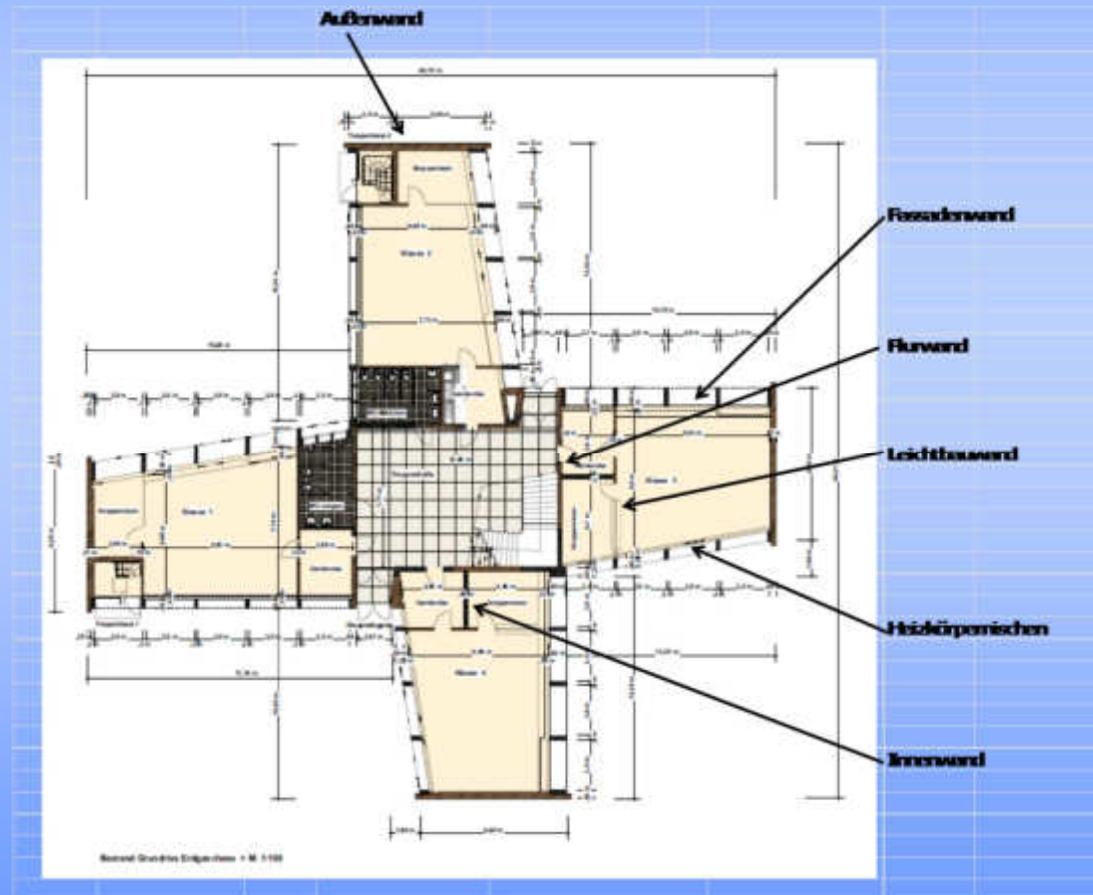
Die Prüfpunkte beschreiben Flächen oder Bauteile, die nach der Erfahrung bei der Herstellung und Instandhaltung eines Gebäudes als Ganzes homogen hergestellt wurden z.B.:

Fassaden werden als Ganzes hergestellt und meist auch ausgetauscht, dabei werden sie beim Tausch an die Laibungen angearbeitet

Heizungsnischen (Brüstungen) sind vom Aufbau regelmäßig anders bekleidet als die anderen Wandflächen eines Raumes

Ecken und Fehlstellen der Wände sind regelmäßig anders bekleidet als die Fläche

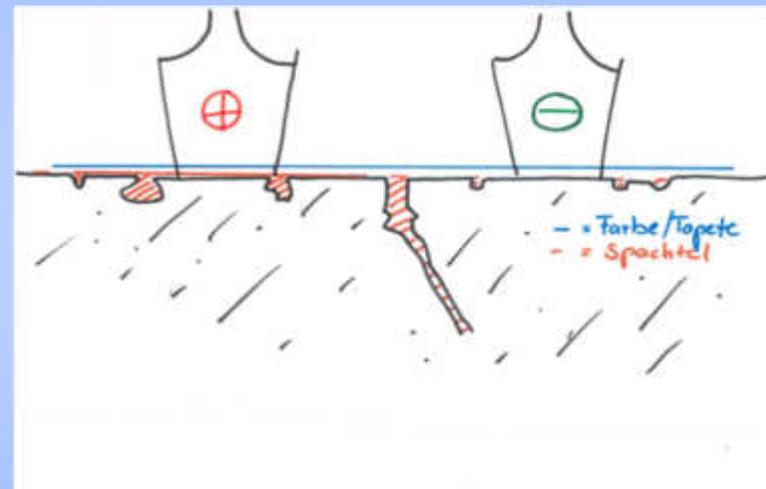
Auch eine systematische Verwendung führt nicht zu homogenen Proben:

Asbestfunde in Einzel- besonders aber in Mischproben sind nur ein Hinweis auf die systematische Verwendung asbesthaltiger Produkte, selbst wenn man das Produkt in der Probe hat kann der Gehalt im Bereich der Nachweisgrenze liegen.

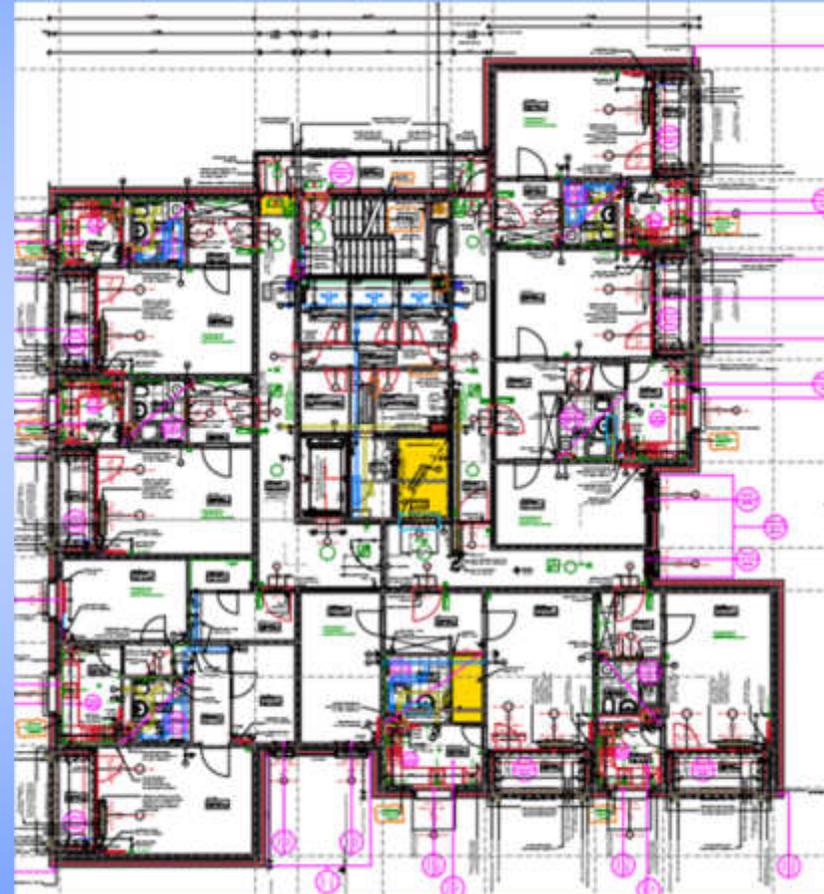
Ein Wohnhochhaus, Tafelbau,
11 Geschosse, Siebenspanner

Zur Schimmelsanierung sollen
Wandflächen geschliffen
werden, von den drei ersten
Einzelproben auf Asbest sind
zwei positiv

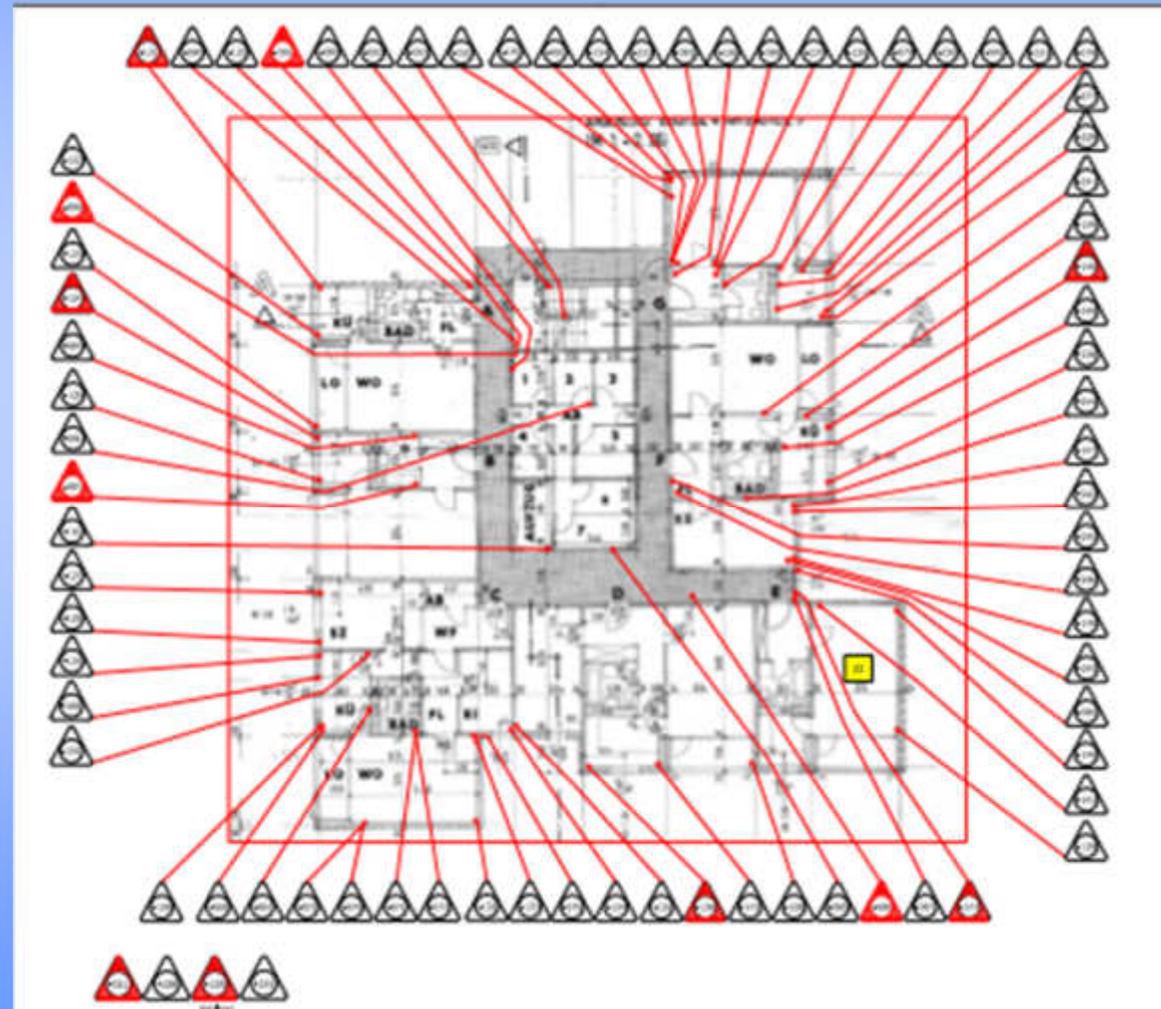
Eine sinnvolle Zuordnung nach Bauteilen lässt sich auch bei Untersuchung der Einzelproben nicht erkennen.

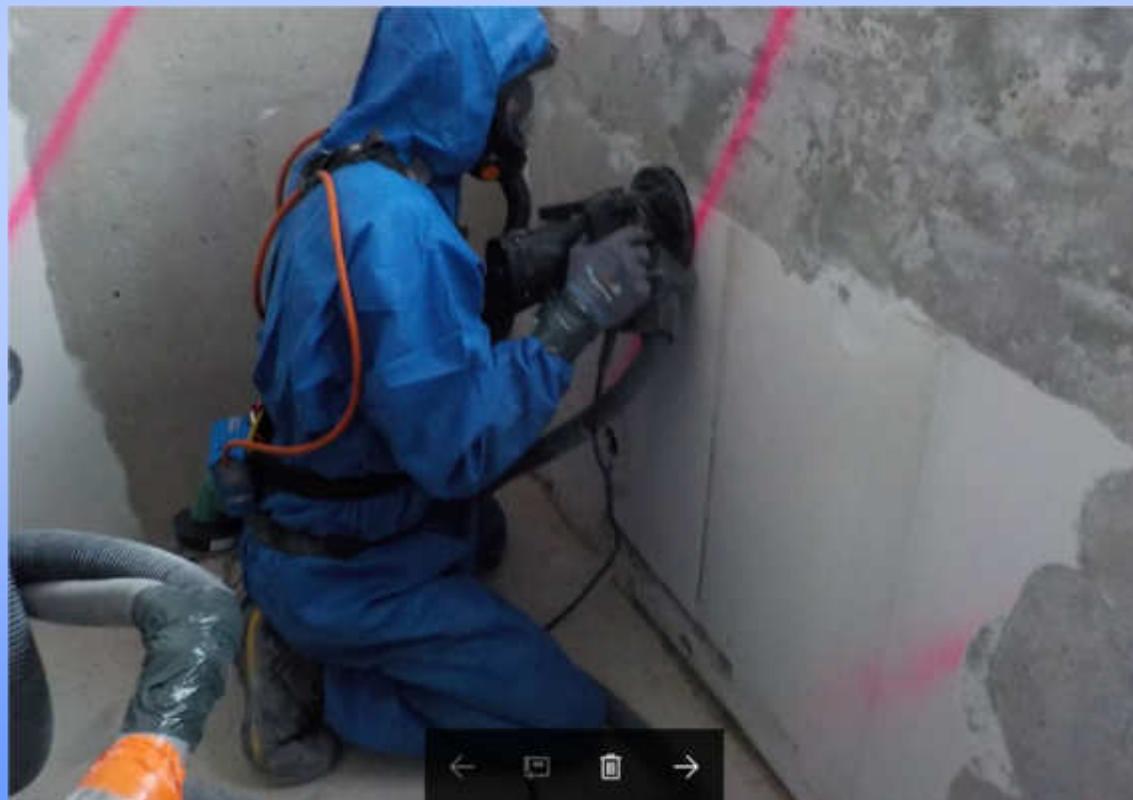
Probeweisen Arbeiten beim Schleifen der Wände an Flächen, bei denen die höchsten Gehalte gefunden wurden....

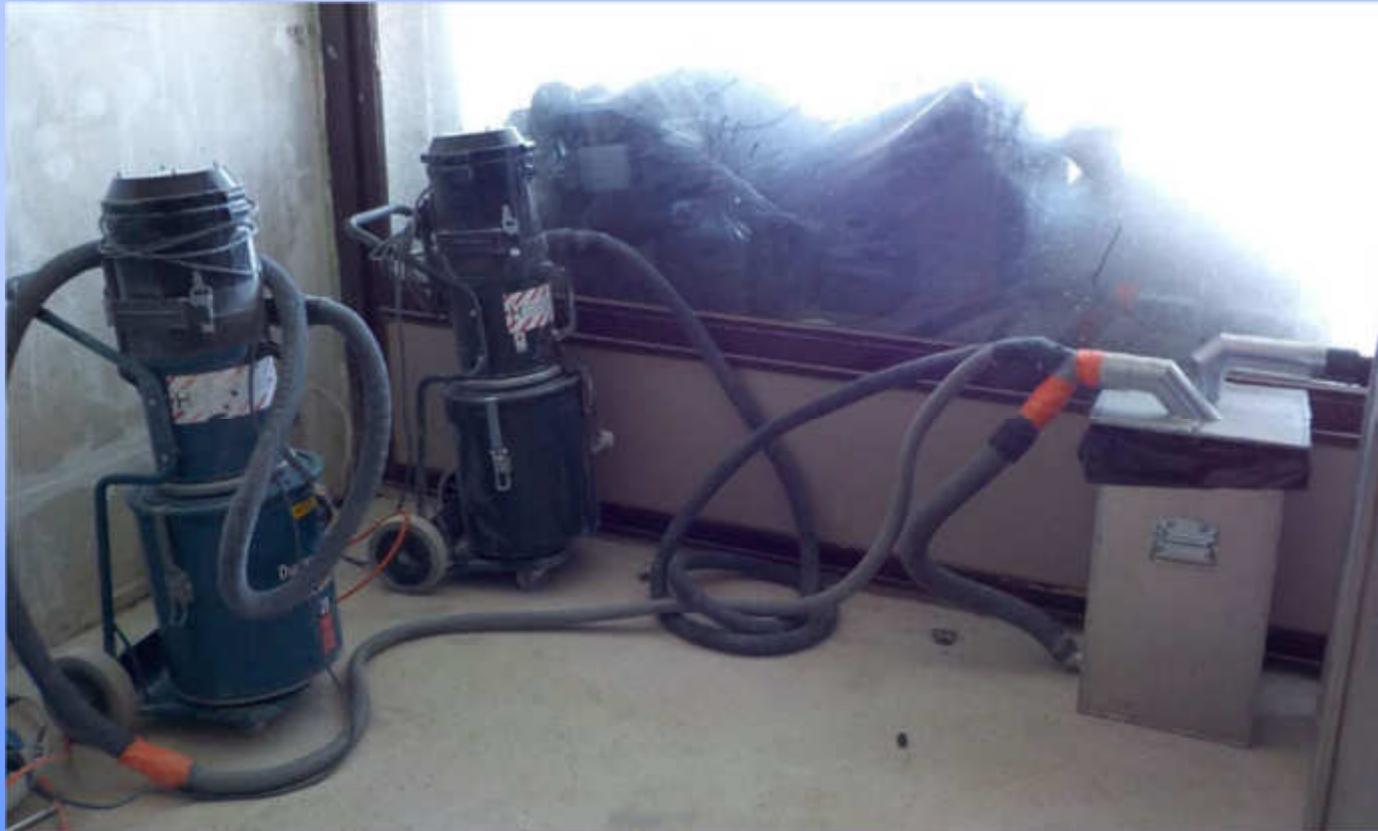
.... mit Absaugung...
